UNIVERSIDAD NACIONAL MAYOR DE SAN MARCOS
FACULTAD DE INGENIERÍA GEOLÓGICA, MINERA, METALÚRGICA Y GEOGRÁFICA
UNIDAD DE POST GRADO

Contaminación de aguas subterráneas por lixiviados provenientes de sepulturas bajo suelo en el camposanto “Parques del Paraiso” Lurin – Lima

Tesis para optar el grado de Magíster en Ciencias Ambientales mención control de la contaminación
y ordenamiento ambiental

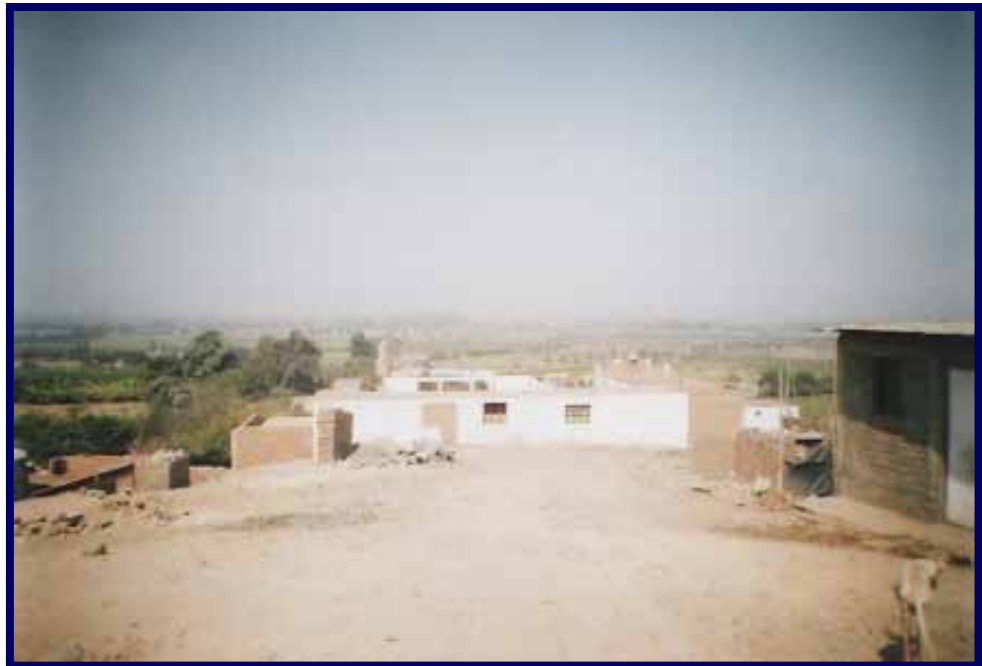
Foto N° 1: suelos aluviales que predominan en el área de influencia del cementerio "Parques del Paraíso"

Específicamente para el área en estudio, del cuadro N° 2.3, se desprende que el nombre del suelo es Pachacamac Inclínada, con pendiente entre 5 a 8%, la textura predominante es la arena franca, la profundidad del perfil es de 7.9m, el drenaje califica como “algo excesivo”, permeabilidad “moderadamente rápida”, escurrimiento superficial “moderadamente lento” y fertilidad/productividad calificada como “baja”.

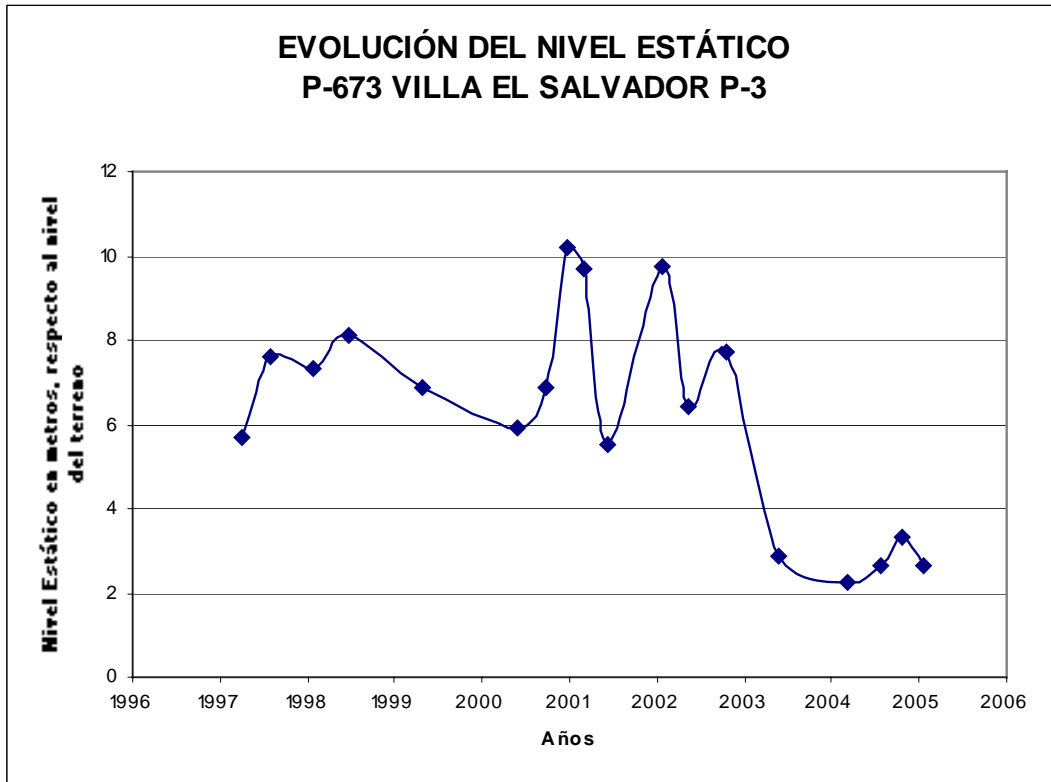
Gráfico N° 05

Ubicado aguas abajo, al Sur Oeste de cementerio. Tiene una profundidad de 80 m, se explota 20 l/s, funciona 17 horas/día y tiene 12 años de periodo de vida útil. También ha tenido un comportamiento muy errático, el nivel estático varía entre 2 a 10 metros aproximadamente.

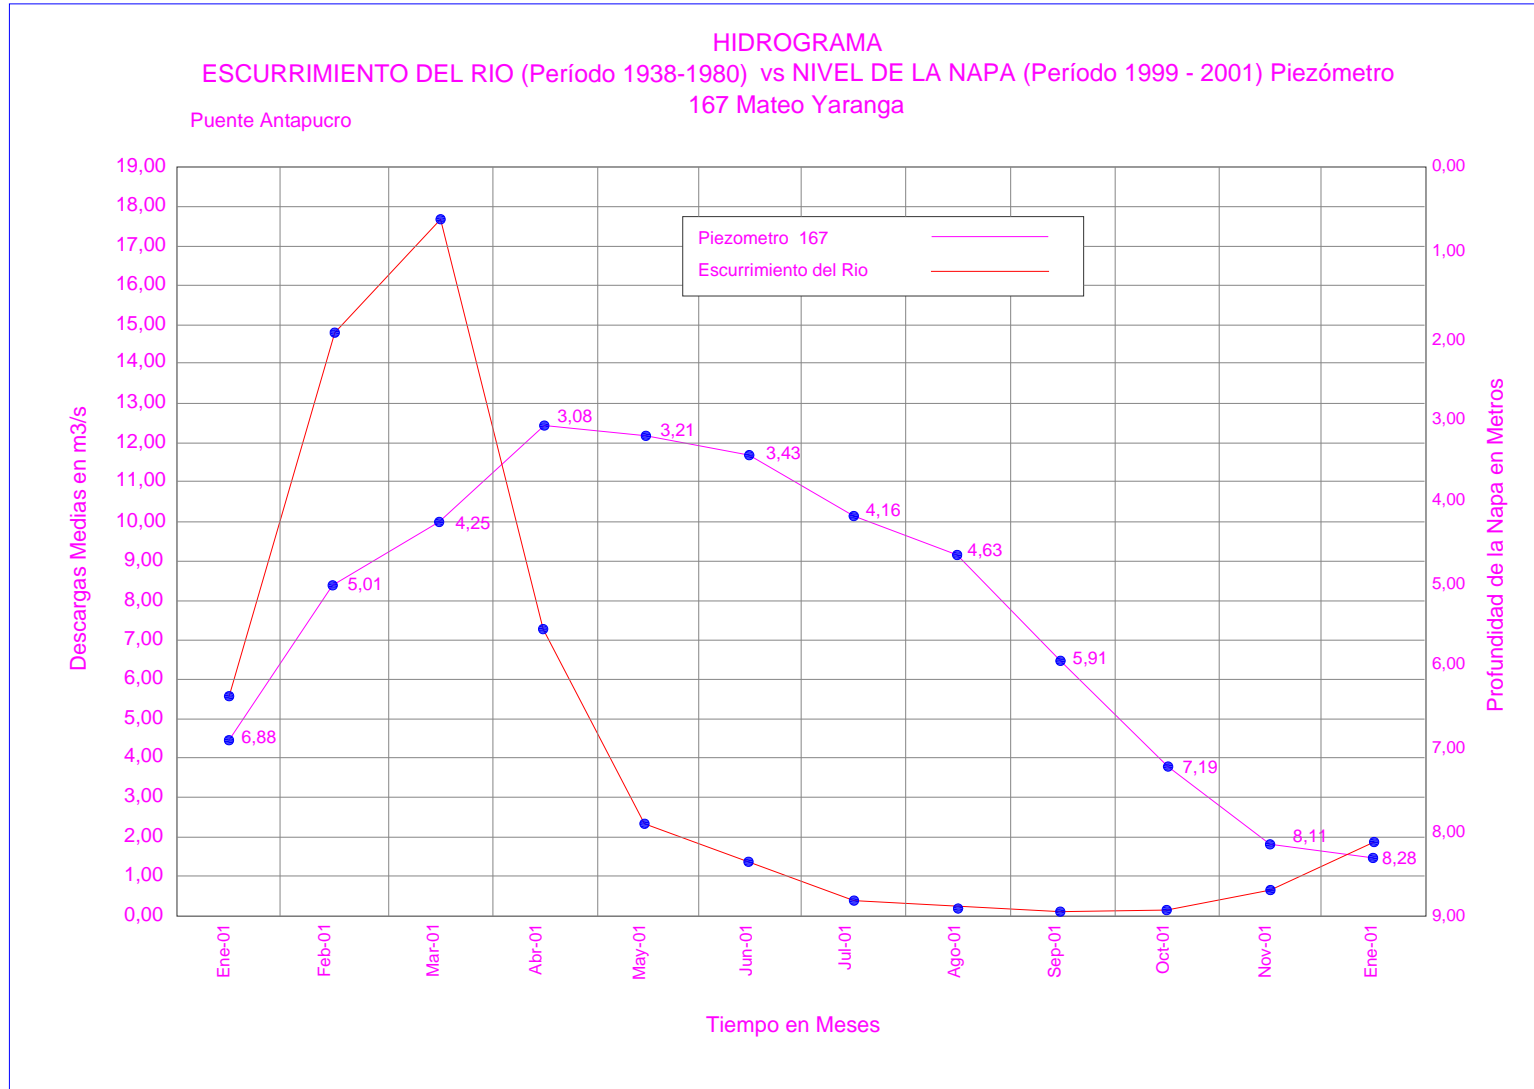
GRAFICO N° 11

En el Gráfico N° 11 se ha representado la variación mensual del nivel de la napa obtenida en un piezómetro de observación (Pz-167) ubicado a 900m al NE del límite del camposanto Parque Ecológico “Parque del Paraíso”, en correlación con las descargas del río Lurín, fuente de alimentación de la napa. Allí se puede apreciar que las mayores descargas del río (5.5 á 17.8 m³/s) se producen entre los meses de Enero a Abril, llegando al máximo en el mes de Marzo, mientras que las menores descargas (<1 m³/s) entre Julio y Diciembre, llegando próximo a cero entre Agosto y Octubre. Bajo la influencia del comportamiento de las descargas del río Lurín, el nivel de la napa en el piezómetro de observación Pz-167 se eleva entre los meses de Enero y Abril, llegando a una profundidad del orden de los 3.0m en Abril, a partir de cuyo mes se produce un descenso moderado hasta Julio (4.0m), para luego descender con mayor velocidad hasta el mes de Diciembre en donde el nivel de la napa llega aproximadamente a 8.0m de profundidad.

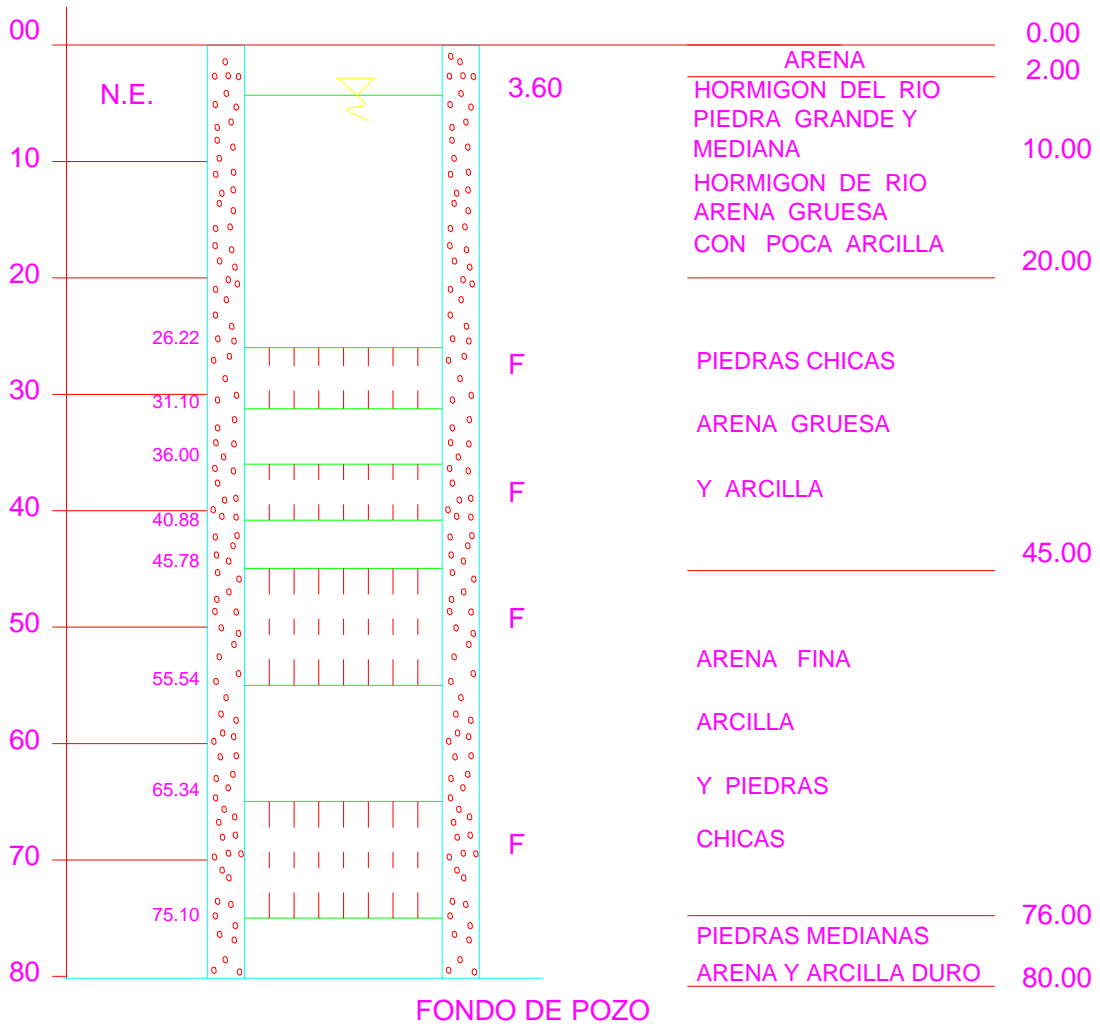
LAMINA N° 1

PERFIL TECNICO Y LITOLOGICO

P - 673
Villa El Salvador P3

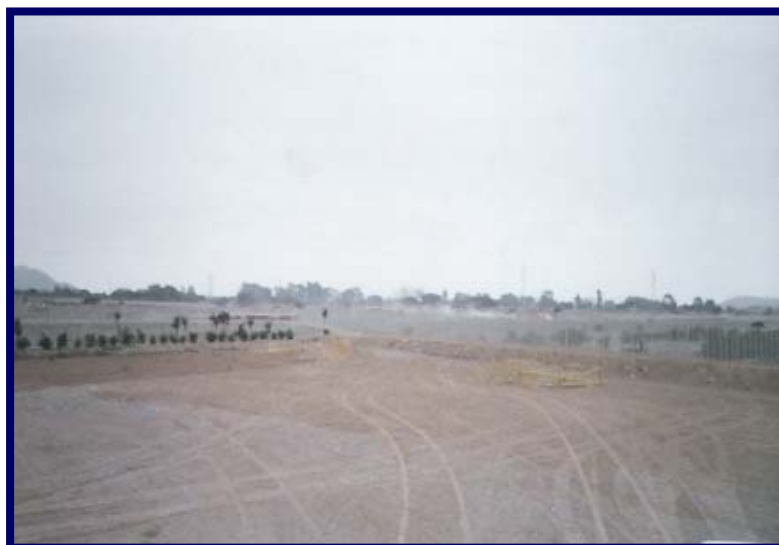
Foto N° 5: perímetro del cementerio que colinda con el río Lurin y tipo de suelo aluvial predominante.

Las características edafológicas, geológicas y de permeabilidad e infiltración del suelo califican el área del terreno donde se construirá el cementerio “Parques del Paraíso” como terreno de buen drenaje al tener una velocidad de infiltración que va desde 5.5×10^{-4} a 1.8×10^{-3} cm/seg., según evaluaciones efectuados por el SEDAPAL durante los años 2001 al 2004. Con respecto a la geología del acuífero, las principales unidades hidrogeológicas en el área de estudio lo conforman el aluvial y roca. El acuífero aluvial consta de depósitos no consolidados de arena, grava y finos, estos depósitos aluviales son de permeabilidad y porosidad relativamente altos y es la fuente principal de aguas subterráneas en esta zona. Las características descritas del tipo de suelo de la zona donde se establece el camposanto señalado probablemente facilitan la infiltración de descargas contaminantes en el suelo, pudiendo afectar la calidad del acuífero.

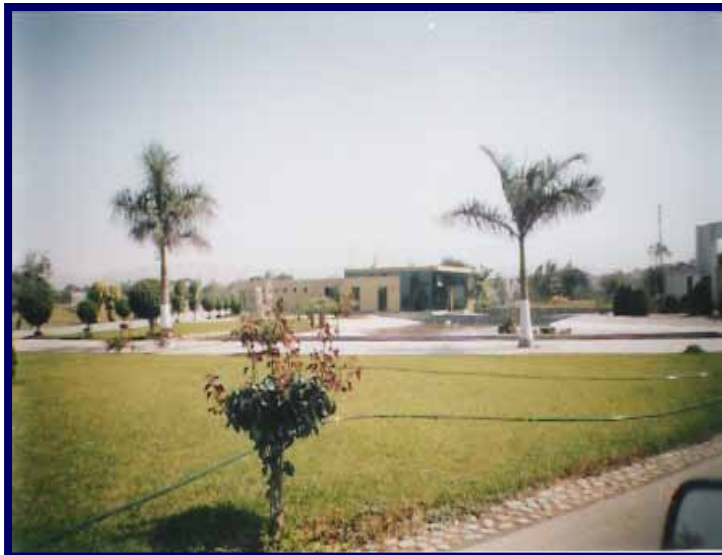
Foto N° 6: las aguas residuales de los servicios higiénicos se descargan en tanques sépticos y pozos de percolación.

Para el tratamiento y disposición de aguas residuales generadas al interior del camposanto se cuenta con la instalación de tanques sépticos y pozos percoladores ubicados en diferentes áreas del camposanto, y de profundidades 5m, 6m y 7 m.

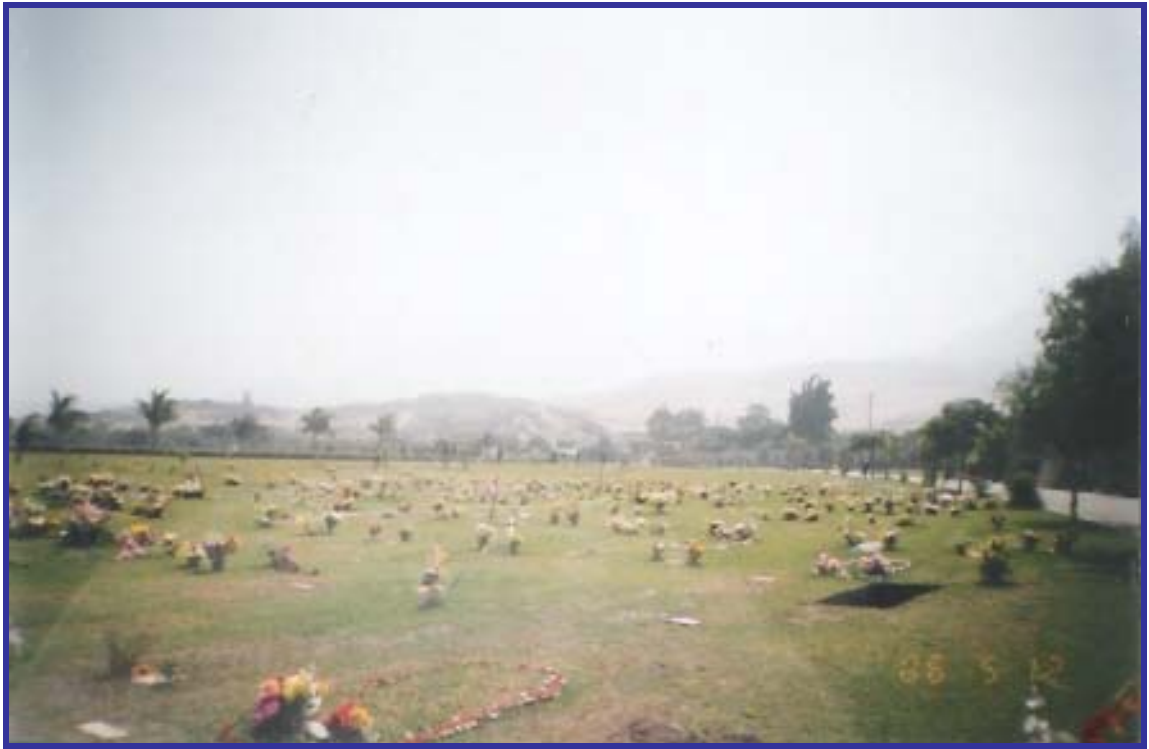
Foto N° 11: Este es el tipo de sepulturas que predominan en el camposanto.
